**“PROPUESTA DE UN PLAN DE SEGURIDAD  
Y SALUD PARA OBRAS DE  
CONSTRUCCIÓN”**

**TOMO II**

- ❖ **Panel fotográfico – Proceso Constructivo de las Obras Visitadas.**
- ❖ **Planos de la obra “CONSTRUCCION DE TALLER PARA REPARACIÓN DE AERONAVES”.**

**ANEXOS**

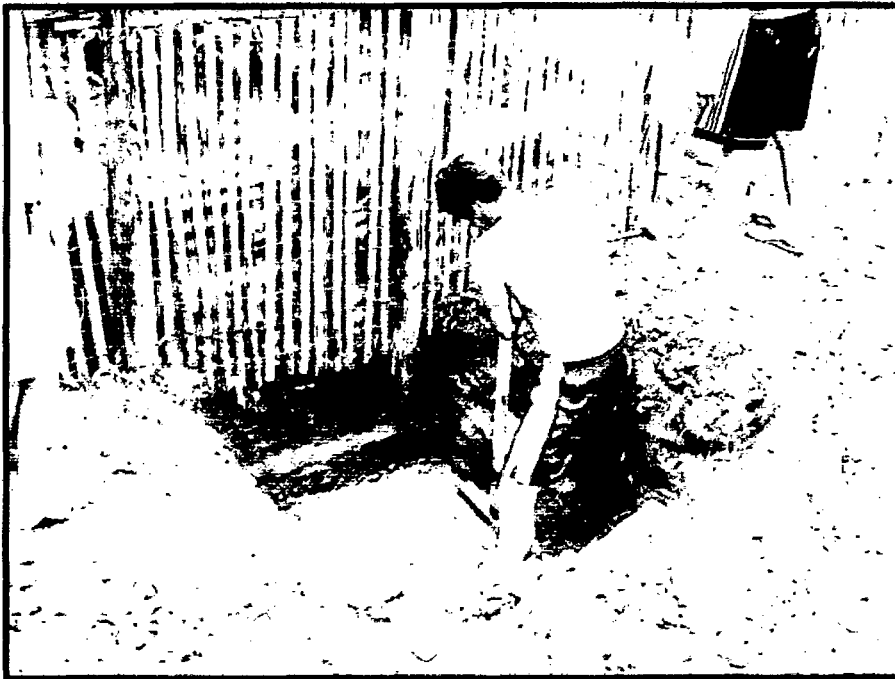
Vaciado de solados. Contacto directo de la piel con el concreto, exposición a radiaciones solares y a objetos punzocortantes. Ausencia de EPP.

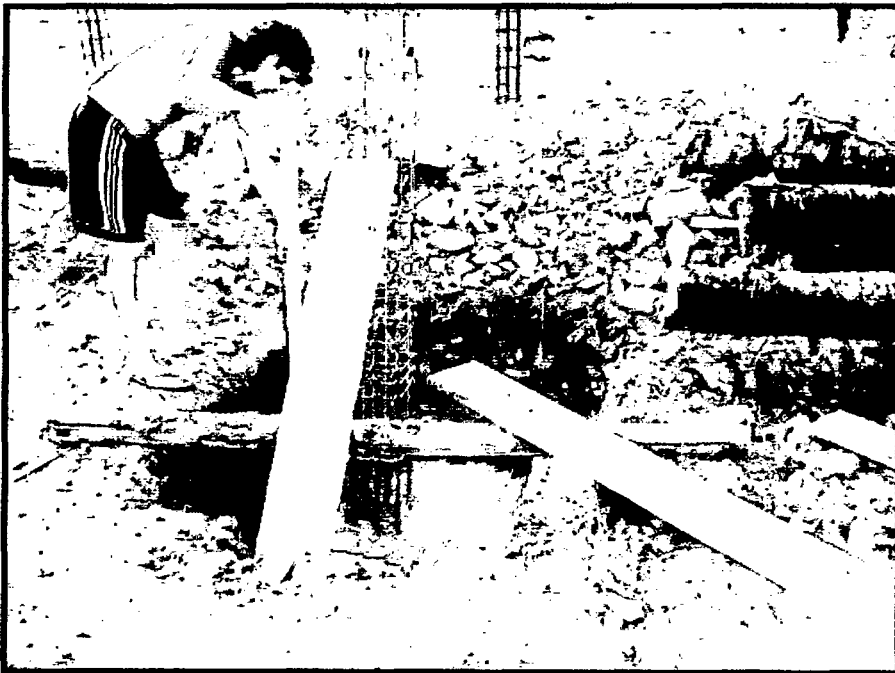
Vaciado de zapatas. Personal expuesto a radiaciones solares y al contacto con objetos punzocortantes por ausencia de EPP.

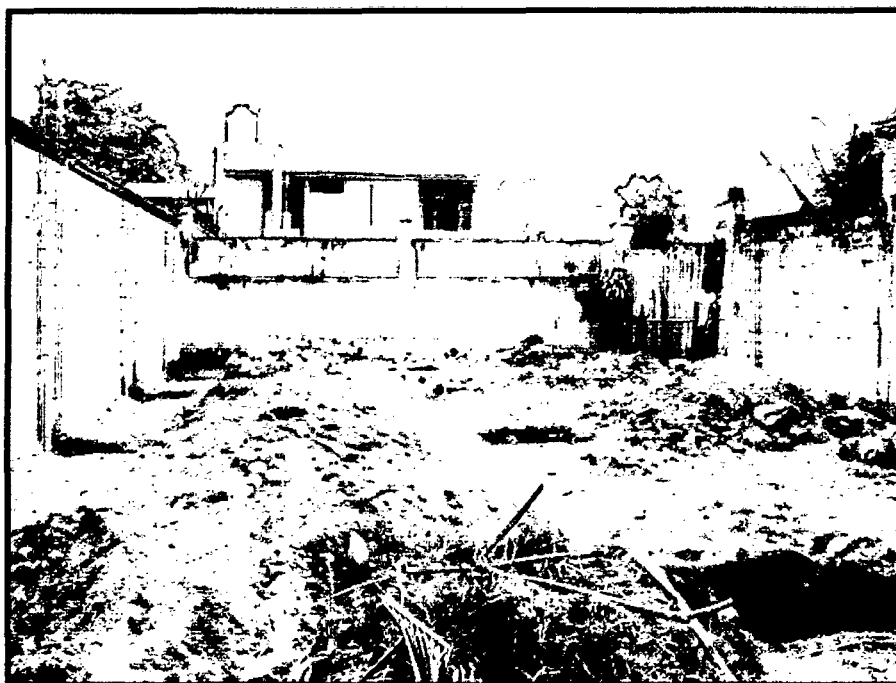
Emplazamiento final de las zapatas. Falta de orden y limpieza, se observa desmonte a la entrada de la obra.

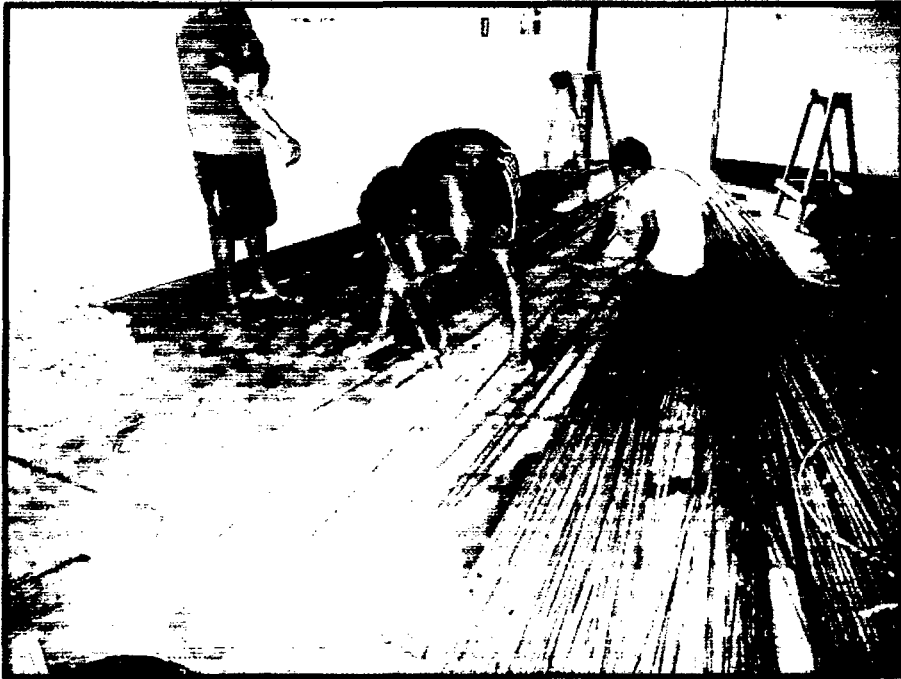
Habilitación del acero para columnas. Personal expuesto a objetos punzocortantes por no contar con EPP y herramientas adecuadas.

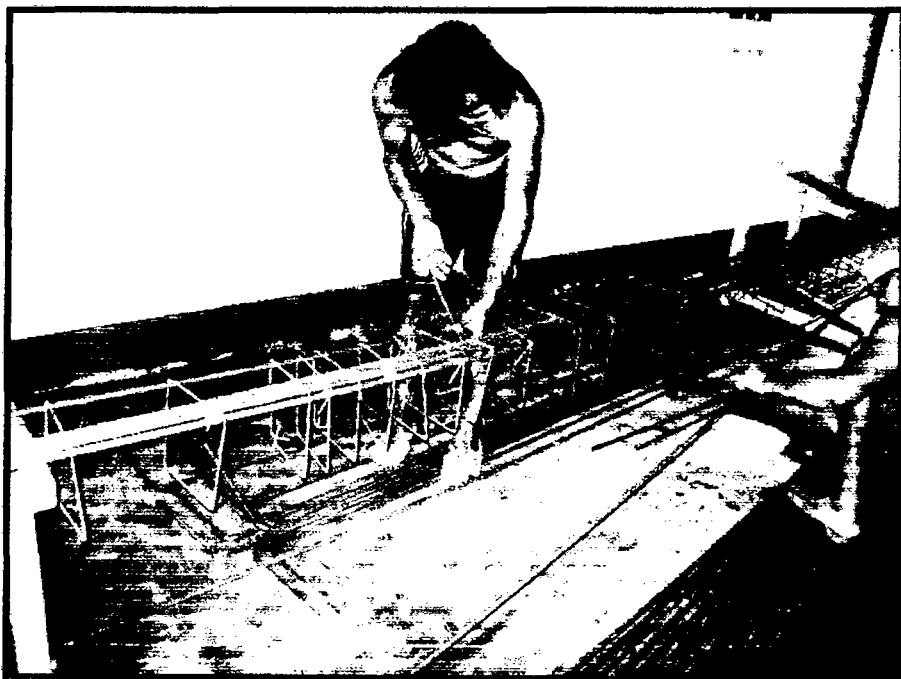
Colocación de estribos en columnas. La ausencia de EPP, hace que la actividad sea insegura.

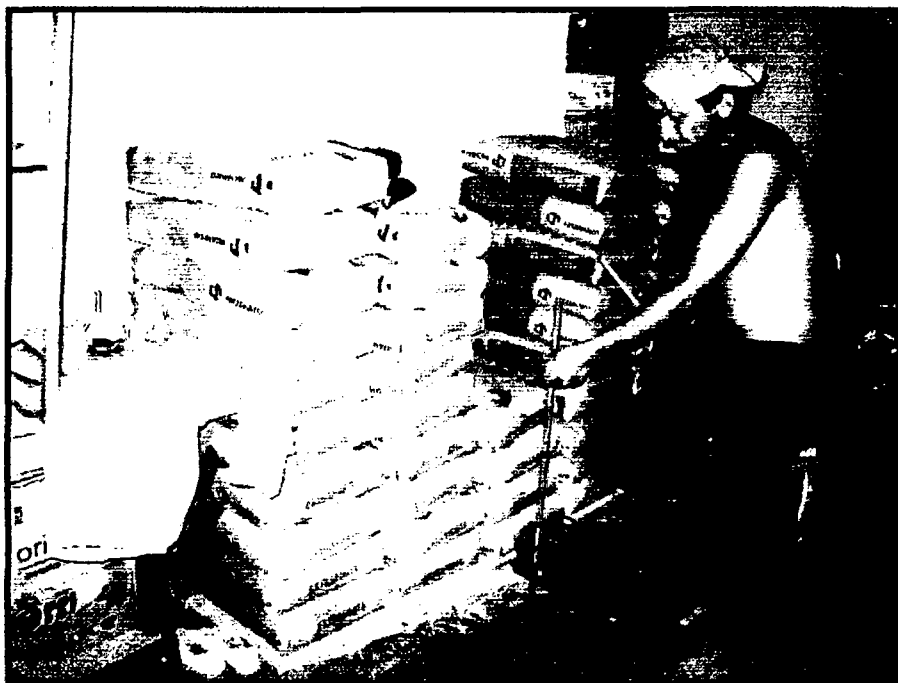
Personal transitando descalzo sobre objetos punzo cortantes. Ausencia de EPP.

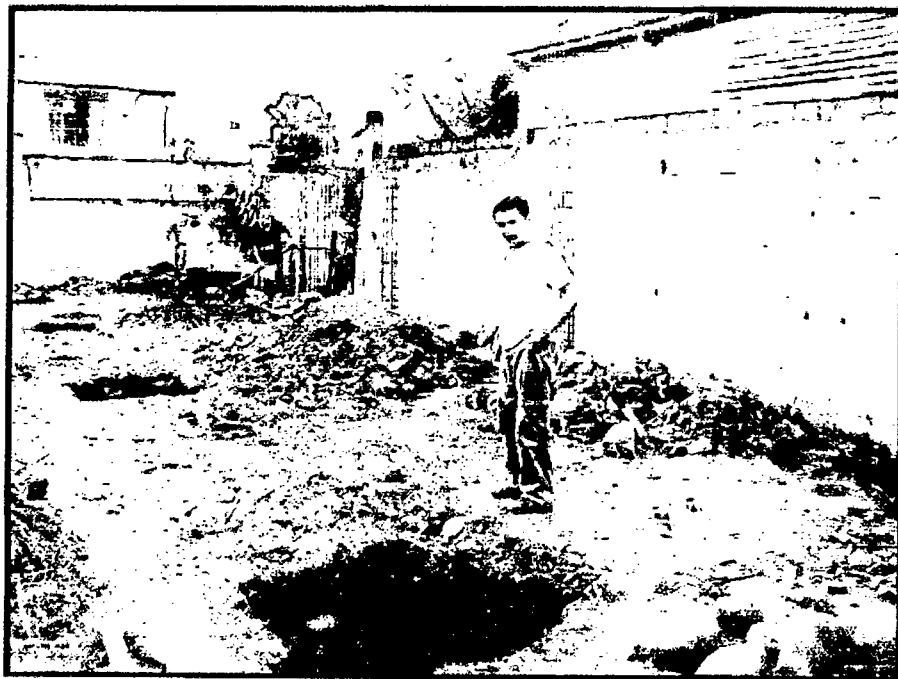
Falta de señalización en las excavaciones para las zapatas

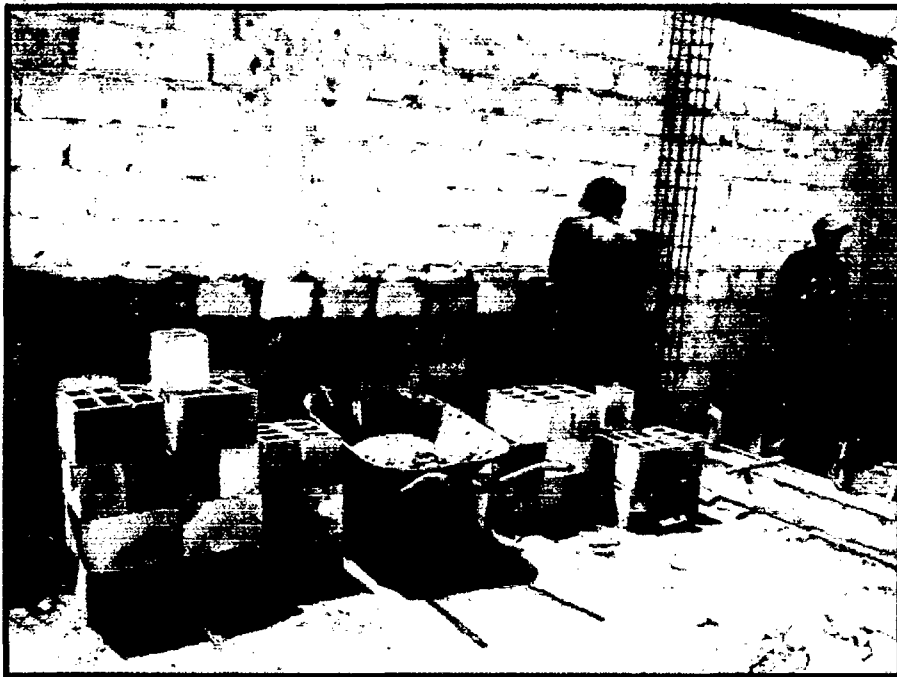
Asentado de muros. Personal no cuenta con ningún tipo de EPP.

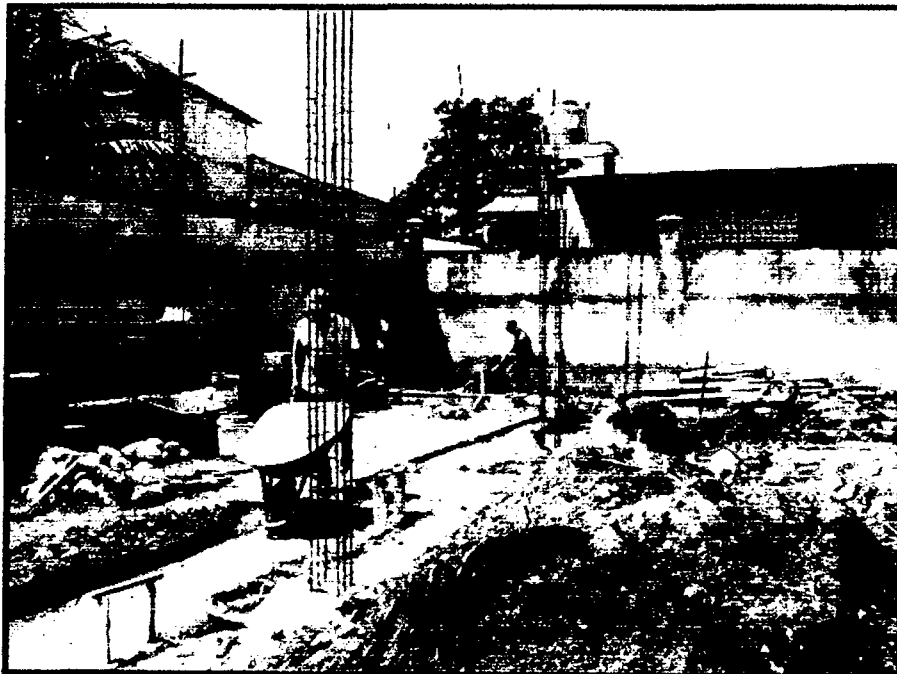
Asentado de muros, excavación de zanjas y vaciado de sobrecimientos. Se observa la ausencia total de EPP.

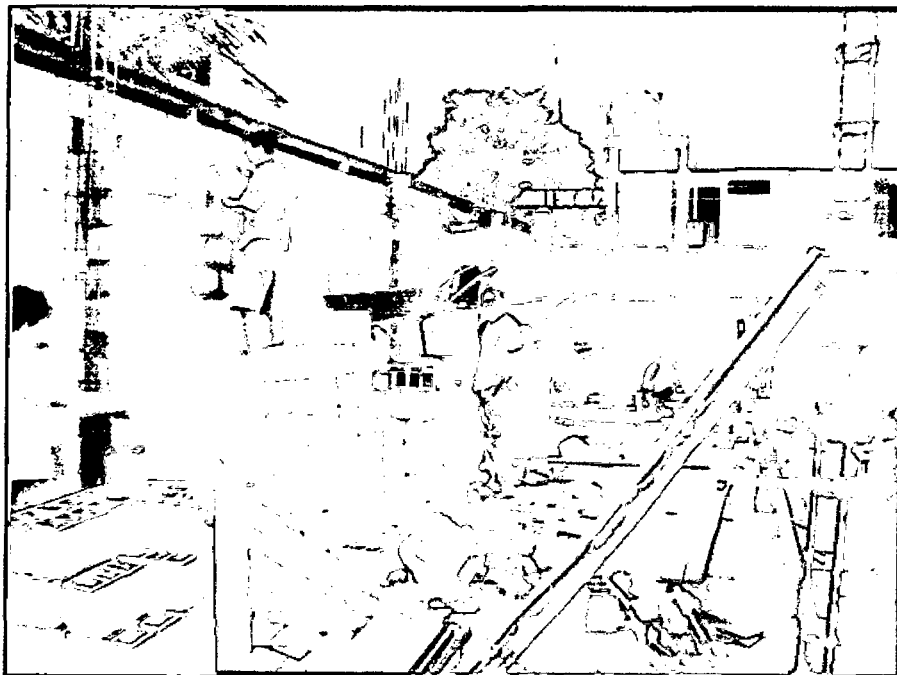
Asentado de muros. Personal expuesto a caídas a desnivel y tropiezo con objetos por falta de orden y limpieza en la obra. Ausencia de EPP.

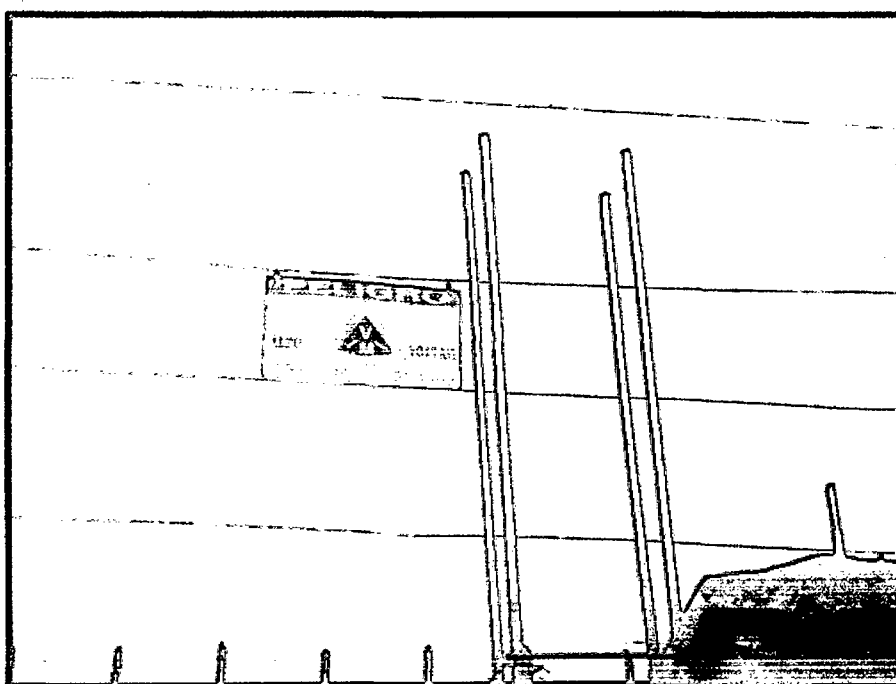
Fierros de la columna acercándose peligrosamente a un cerco eléctrico.

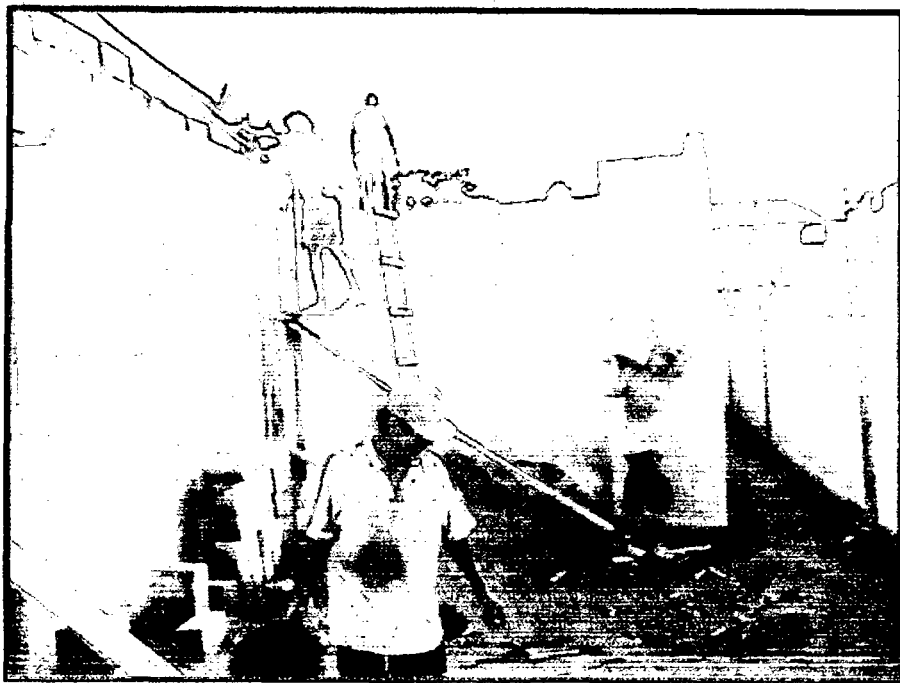
Vaciado de columna, en altura sin elementos de seguridad y con lugares aledaños llenos de escombros

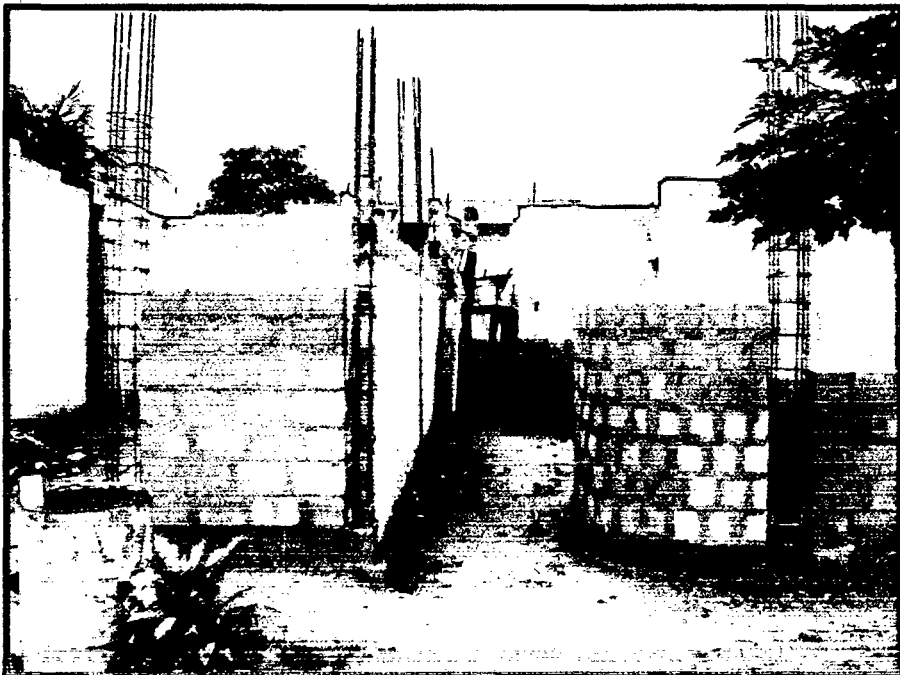
Personal asentando muros sobre plataformas inestables. Exposición constante a caídas a desnivel.

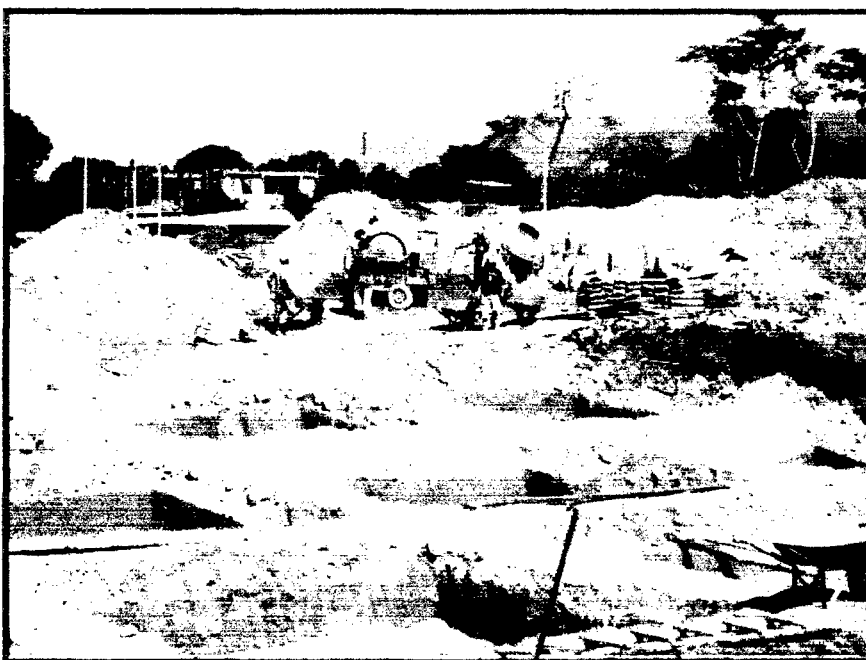
Vaciado de solados. Excavaciones sin señalización y personal sin ningún tipo de EPP.

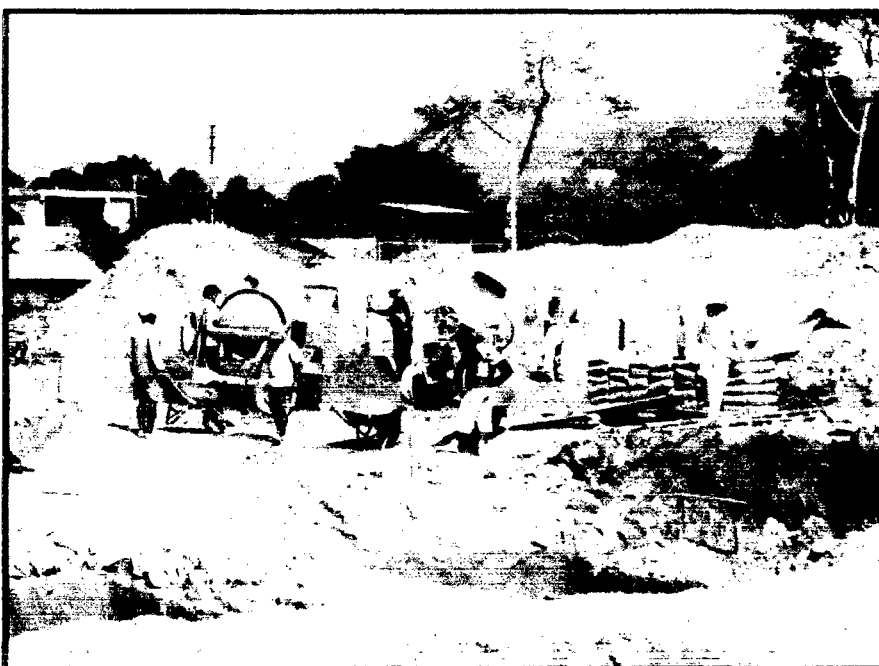
Personal expuesto a caídas a desnivel, sobreexposición a rayos solares y tropiezo con objetos punzocortantes. Ausencia de EPP.

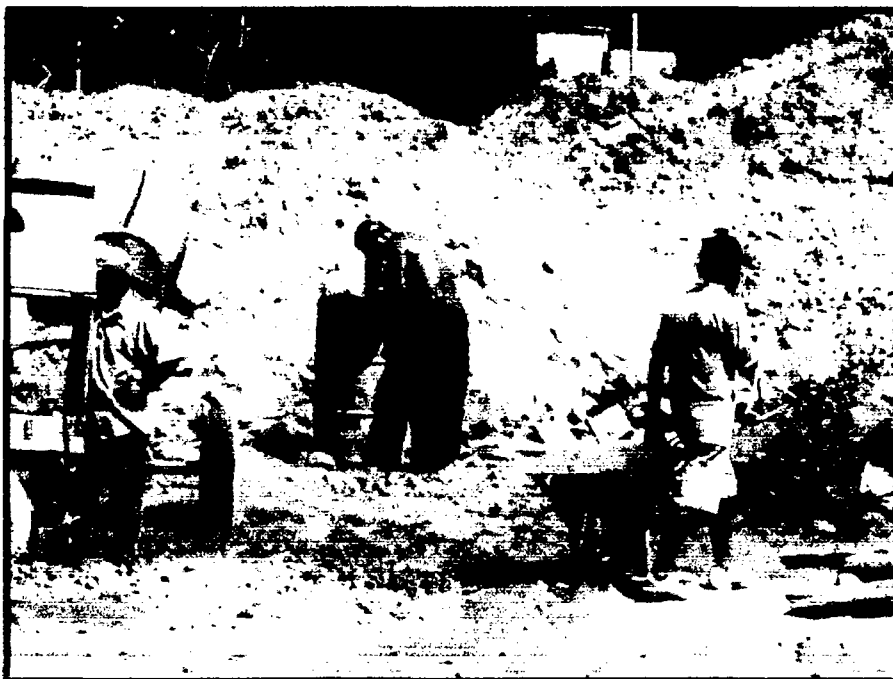
Efectos de la exposición prolongada al sol

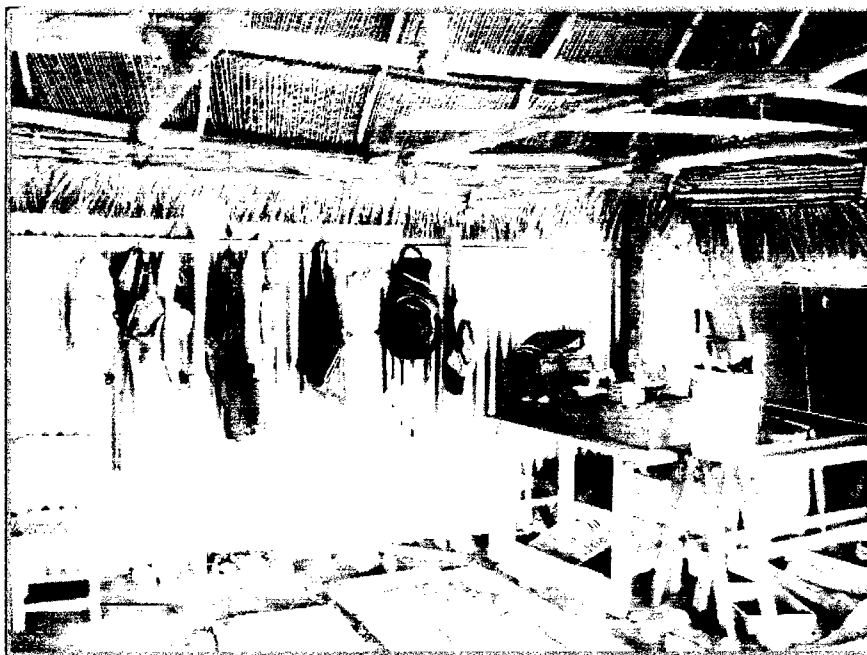
Se aprecian algunos cascos que no son usados por el personal

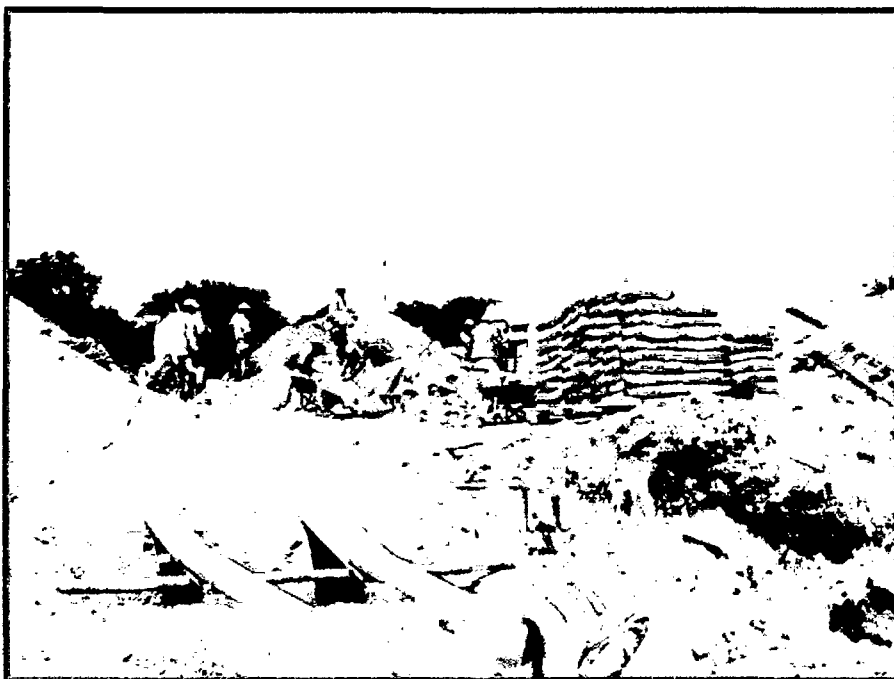
Manipulación de piedras de gran tamaño sin equipo de protección.

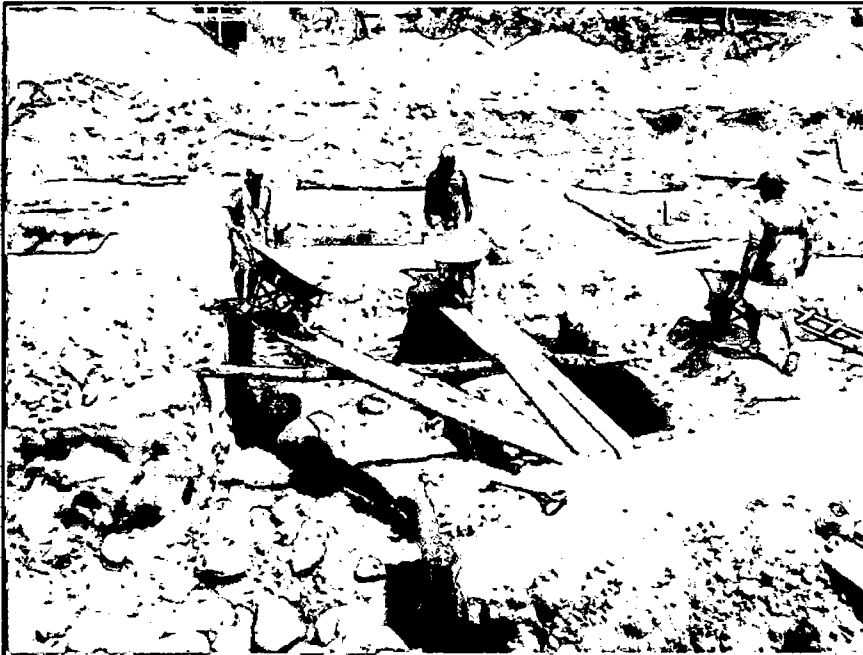
Entablado precario. Personal expuesto a caídas a desnivel

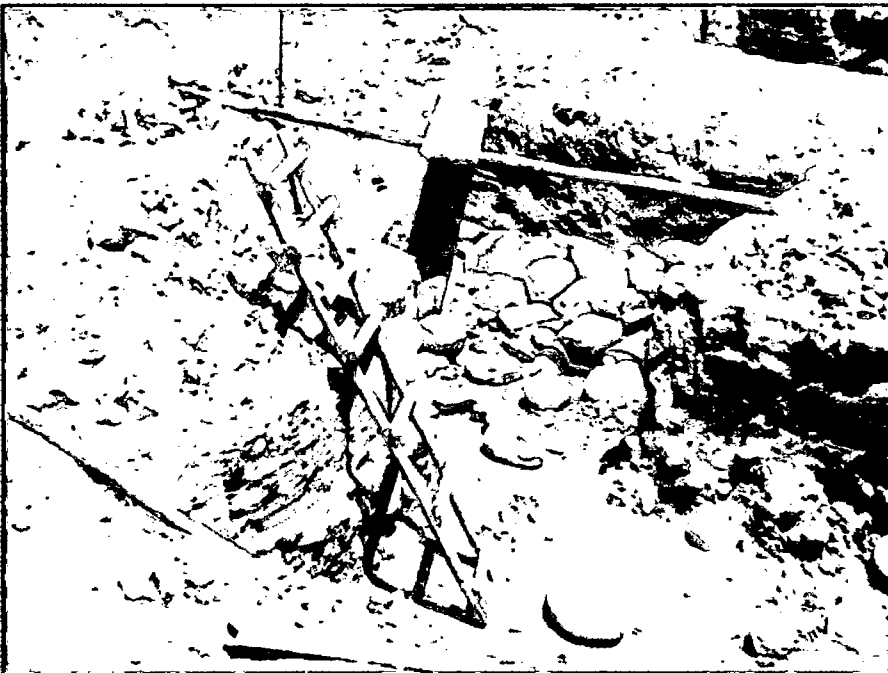
Falta de señalización en excavación.

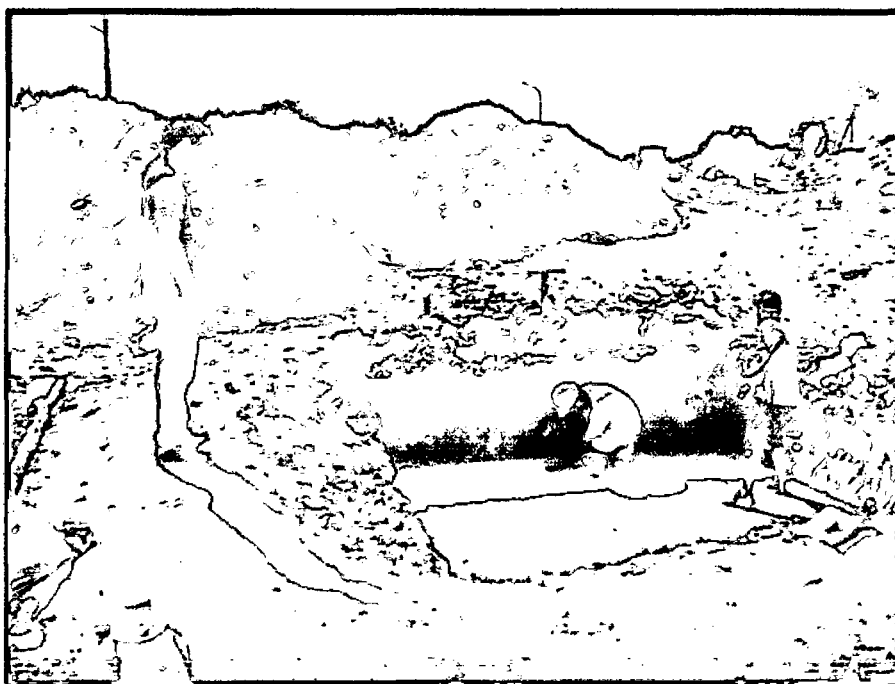
Escaso uso de EPP.

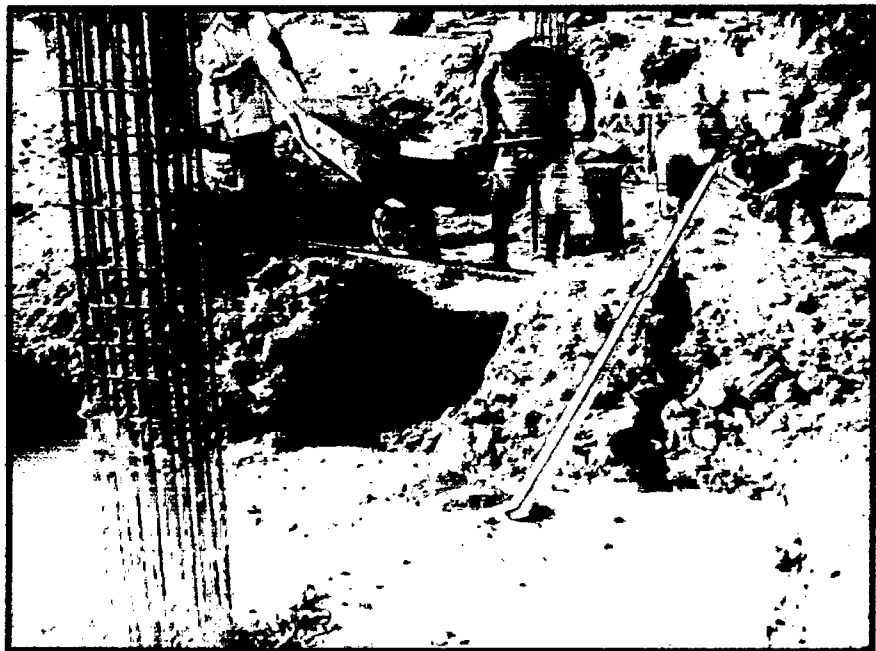
Zanja para viga de cimentación. Personal expuesto a lesiones de la piel por contacto directo con el concreto y objetos punzocortantes.

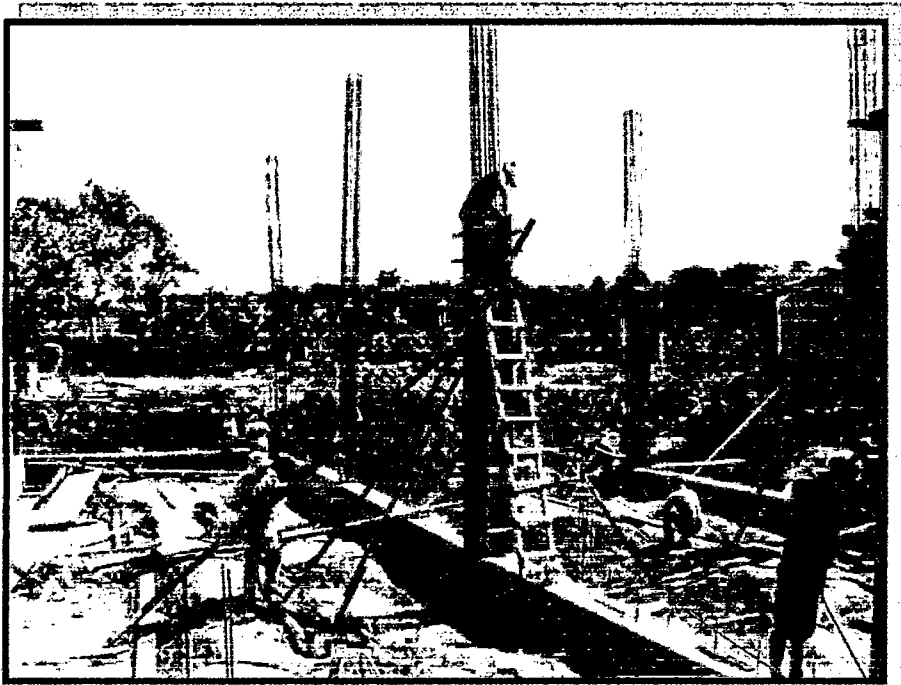
Encofrado de columnas. Trabajadores expuestos a caídas de altura por no contar con arnés de seguridad.

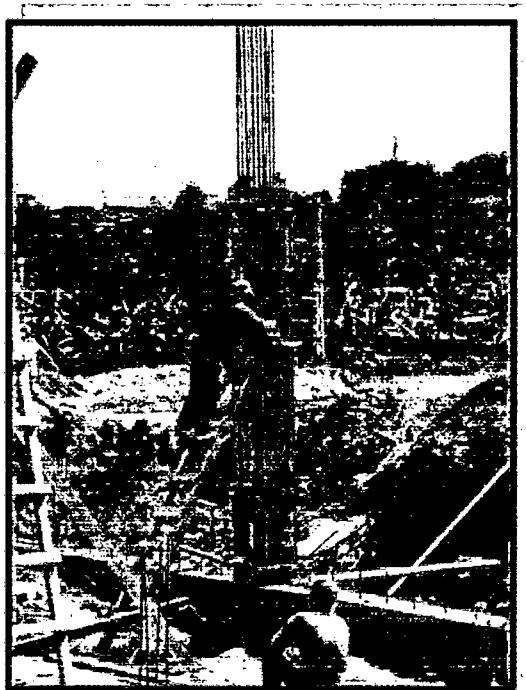
Encofrado de columnas. Trabajador expuesto a lesiones por caídas de altura. Ausencia de EPP.

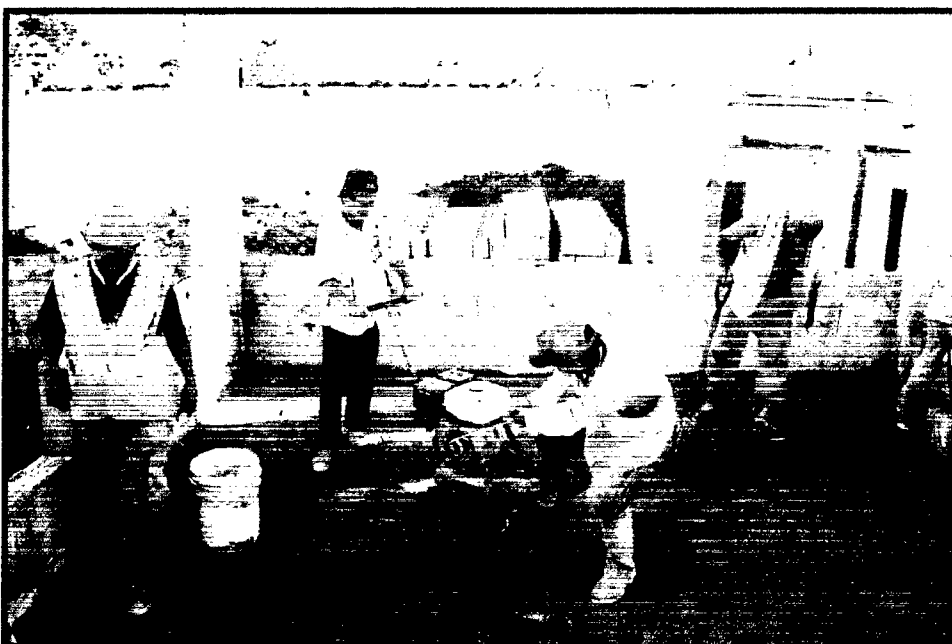
Nivelado y compactado de suelo. Personal con escaso uso de EPP.

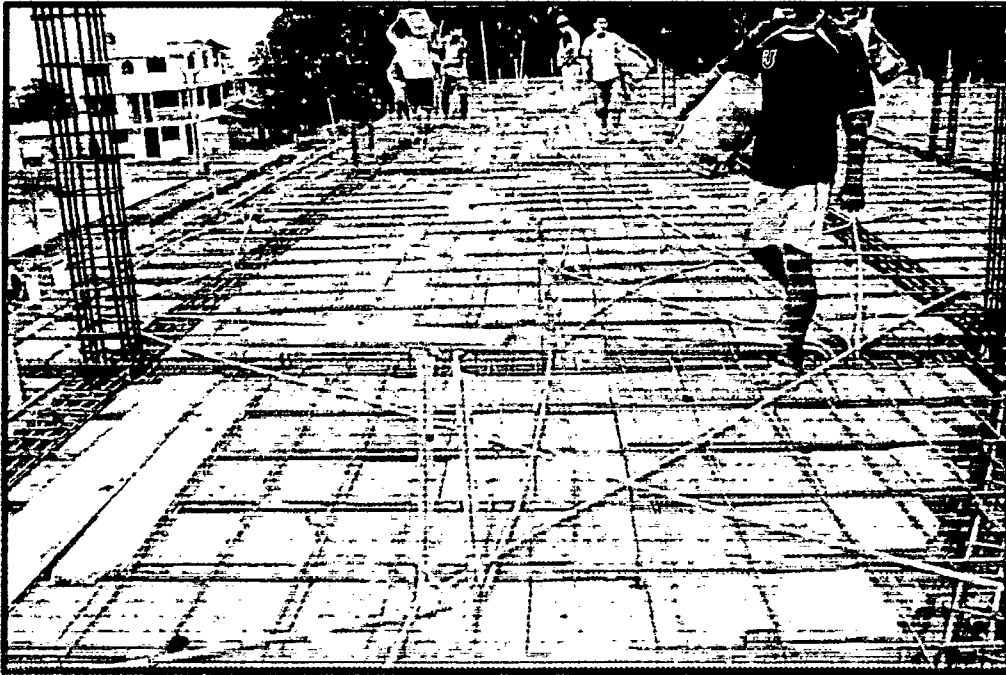
Vaciado de vigas en losa aligerada.. Se observa que el personal no cuenta con el equipo mínimo de protección personal.

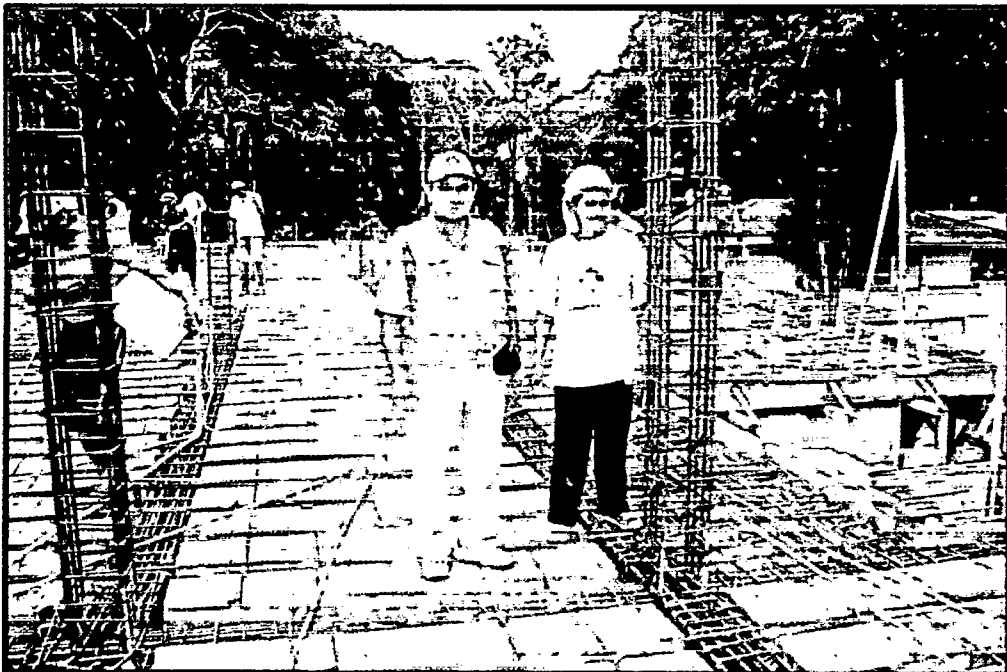
Ing. Supervisor, verificando trabajos de vaciado de losa aligerada

del primer piso, al igual que el resto de trabajadores, este no cuenta ni siquiera con el casco de protección.

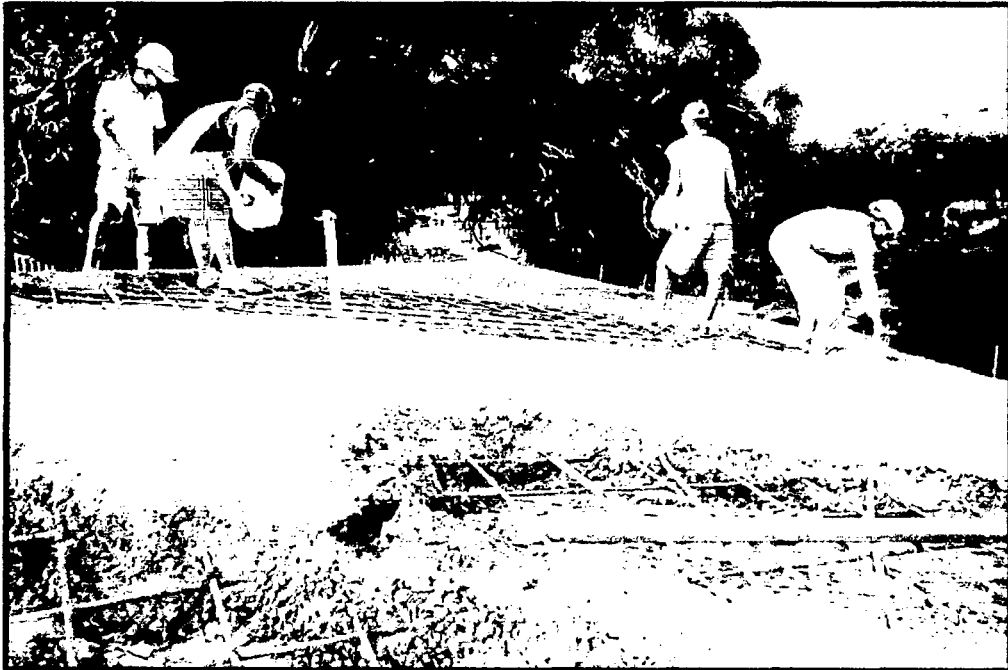
Vaciado de losa segundo nivel, sin elementos de seguridad (arnés)
